Oggetto: VARIANTE AL PIANO DI RECUPERO APPROVATO CON DELIBERA
DI GIUNTA COMUNALE N. 48 DEL 02.05.2020.

Ai sensi del Piano di Governo del Territorio e delle Norme Tecniche di Attuazione vigenti i sottoscritti Ghisetti Ennio e Vailati Natalia, in qualità di proprietari, presentano per l'approvazione l'allegato Piano di Recupero di iniziativa privata relativo all'immobile ubicato in Castelleone Via Roma civ. 60 di cui al mappale 148 del fg. 23

Tavola 01
Scala: 1:100
Data: luglio 2021

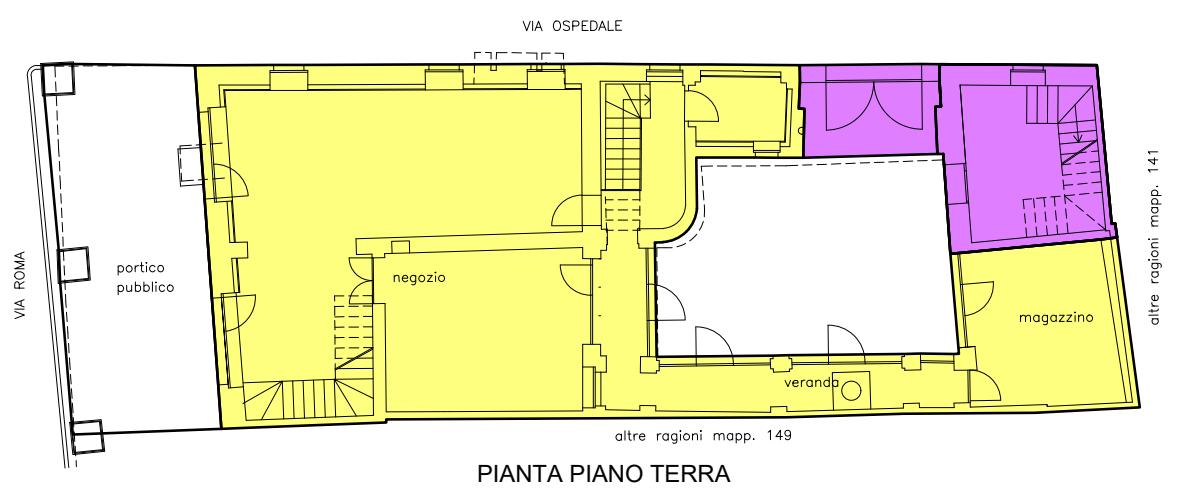
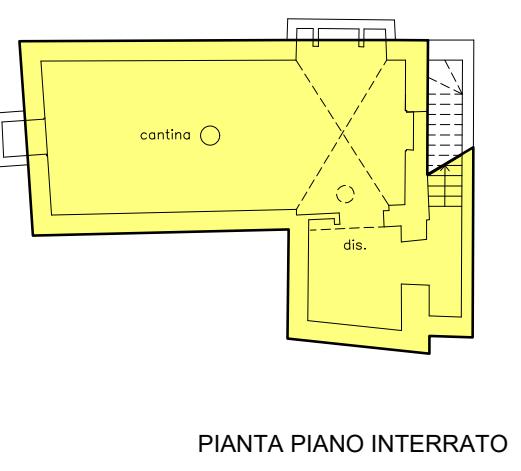
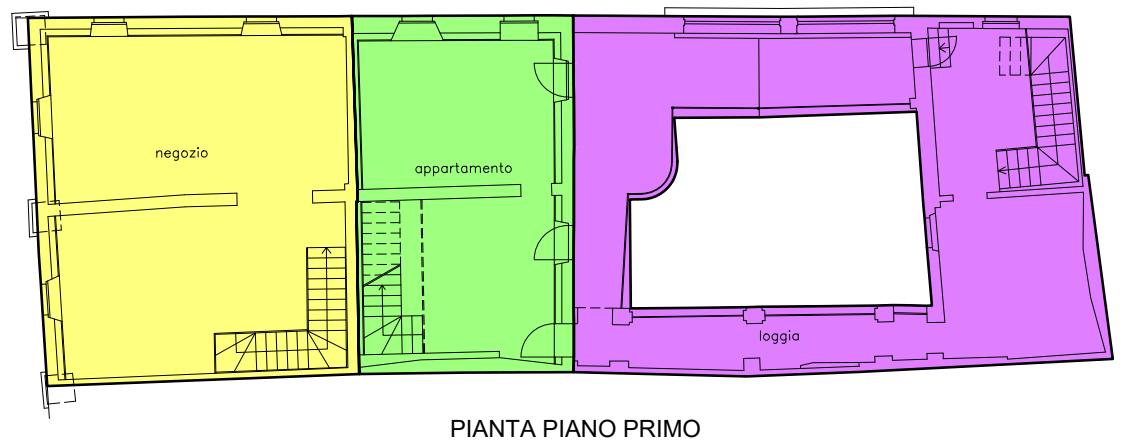
DESTINAZIONI DI PROGETTO

- COMMERCIALE mq. 308,64
- RESIDENZIALE mq. 189,98
- ACCESSORI mq. 120,64

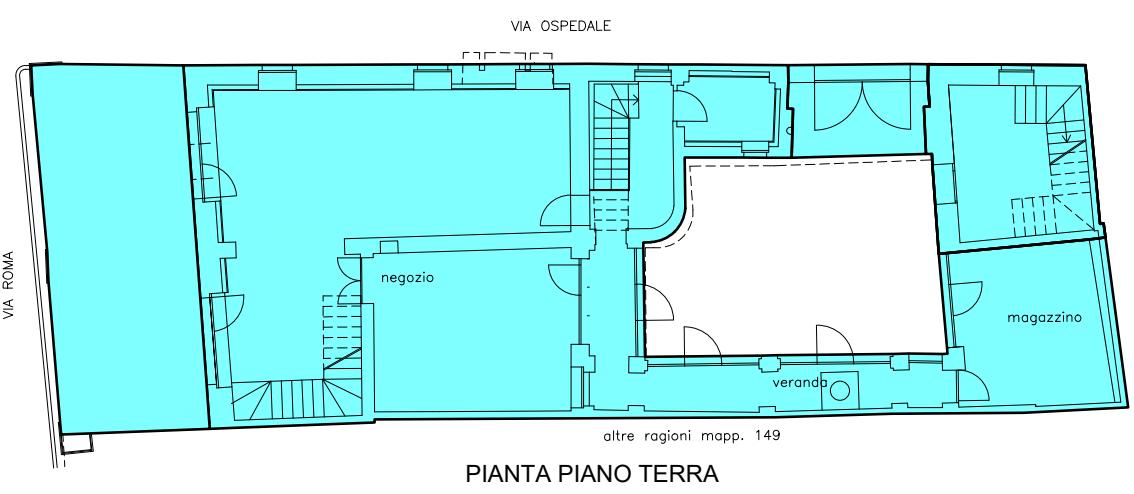
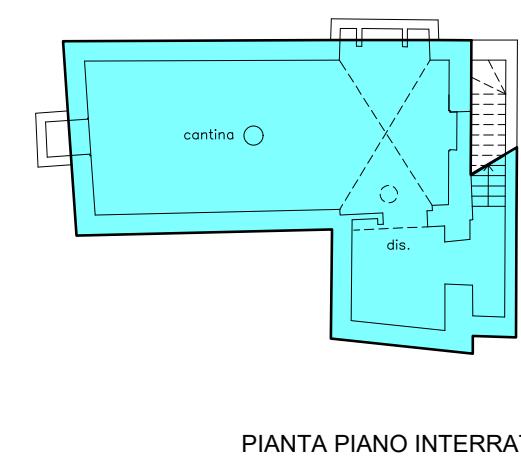
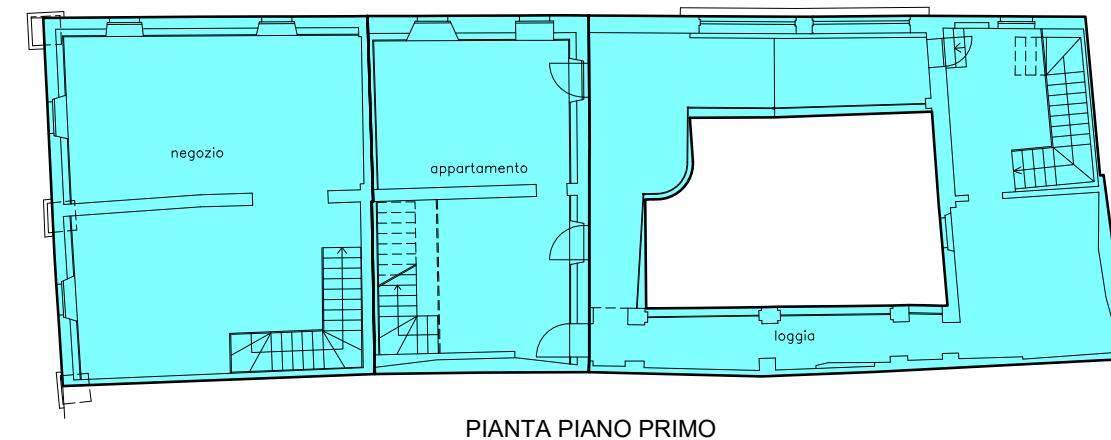
TIPI D'INTERVENTO

- RISTRUTTURAZIONE EDILIZIA

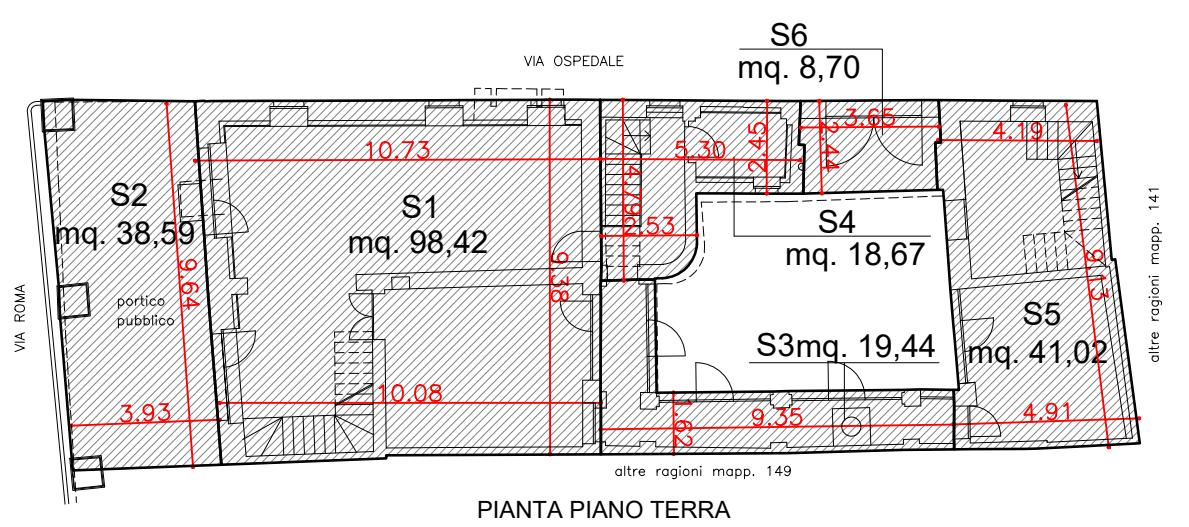
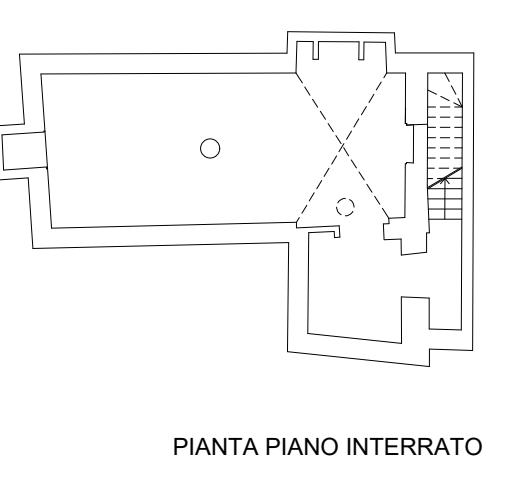
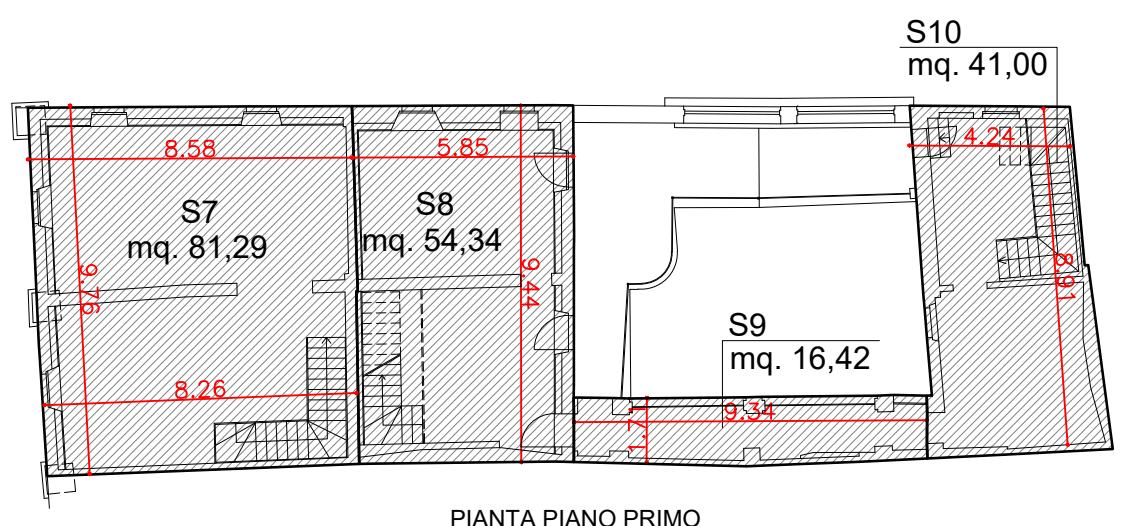
CONTEGGI PLANIMETRICI

SUPERFICIE COPERTA	SUP. LORDA DI PAVIMENTO
S1 mq. 98,42	S1 mq. 98,28
S2 mq. 38,59	S2 mq. /
S3 mq. 19,44	S3 mq. 19,44
S4 mq. 18,67	S4 mq. 18,67
S5 mq. 41,02	S5 mq. 41,02
S6 mq. 8,70	S6 mq. 8,70
tot. mq. 224,84	
S7 mq. 81,29	S7 mq. 81,29
S8 mq. 54,34	S8 mq. 54,34
S9 mq. 16,42	S9 mq. 16,42
S10 mq. 41,00	S10 mq. 41,00
S11 mq. 135,61	S11 mq. 135,61
tot. mq. 514,77

A disposizione mq. 5,24 di S.L.P.

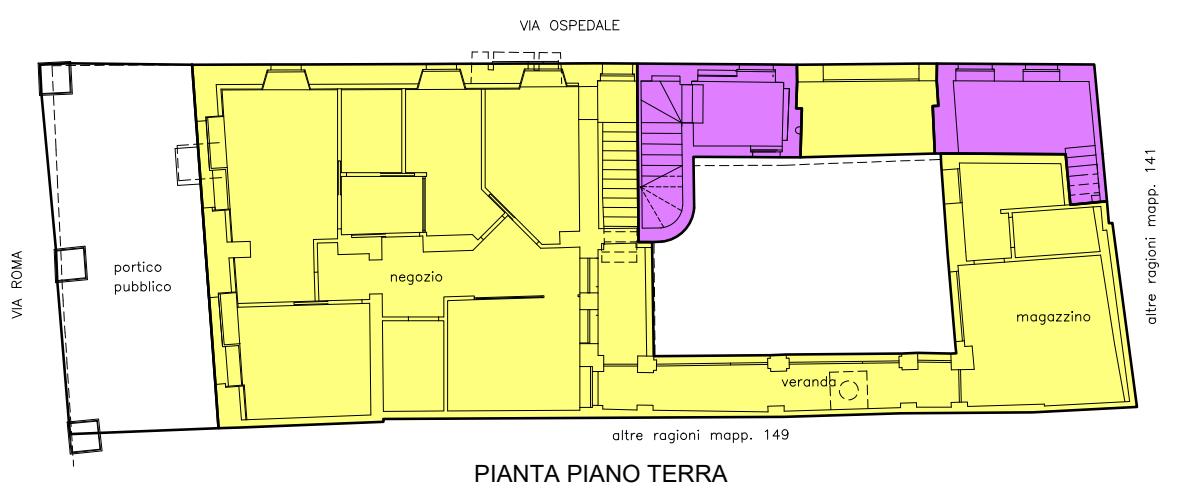
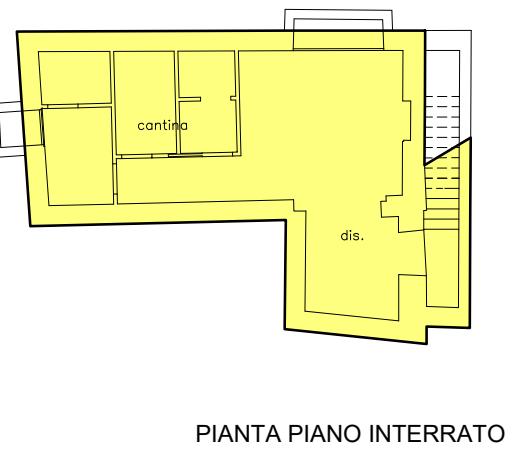
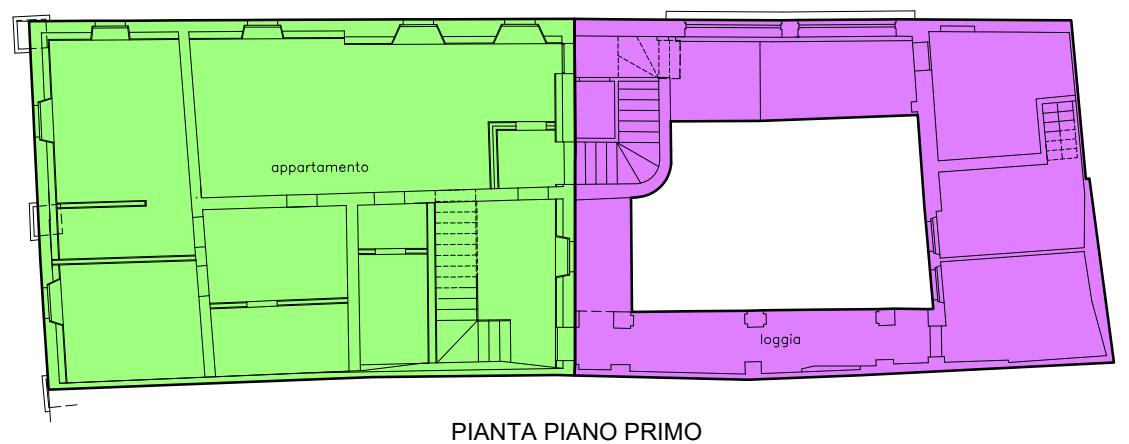
DESTINAZIONI DI PROGETTO

- COMMERCIALE mq. 231,67
- RESIDENZIALE mq. 271,22
- ACCESSORI mq. 115,70

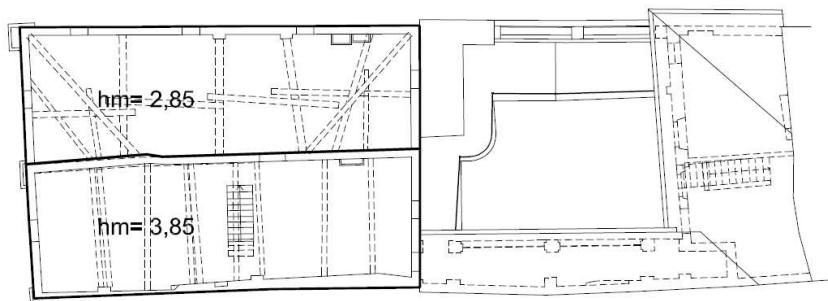
VOLUME EDILIZIO RESIDENZIALE

V6 mc. 393,27
V7 mc. 147,60
V8 mc. 50,14
V9 mc. 12,24
tot. mc. 603,25

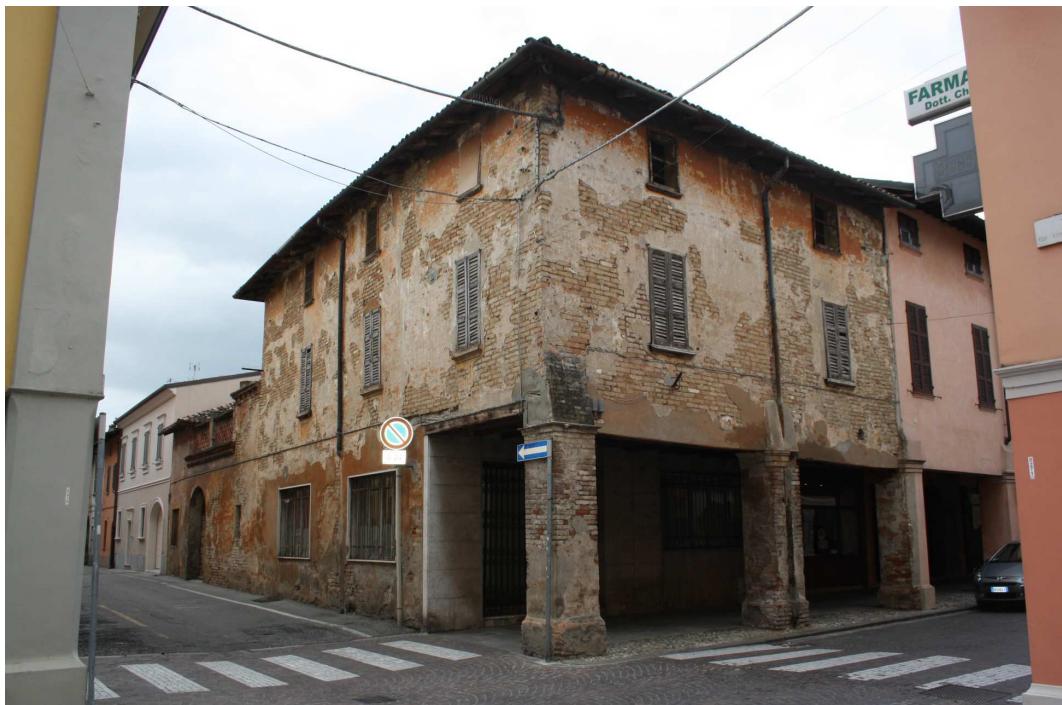
VISTA LATO SUD-EST e SUD-OVEST

Come documentato nel rilievo fotografico, le facciate prospicienti la pubblica via mostrano chiaramente l'usura del tempo e la presenza di dissesti e fessurazioni. Particolarmente evidente il degrado dell'intonaco e dell'argilla di allettamento dei mattoni, nonché il generale ammaloramento degli elementi lignei. Le ampie vetrine, ricavate negli anni cinquanta, costituiscono un fattore di alterazione e di pregiudizio delle strutture murarie di sostegno.

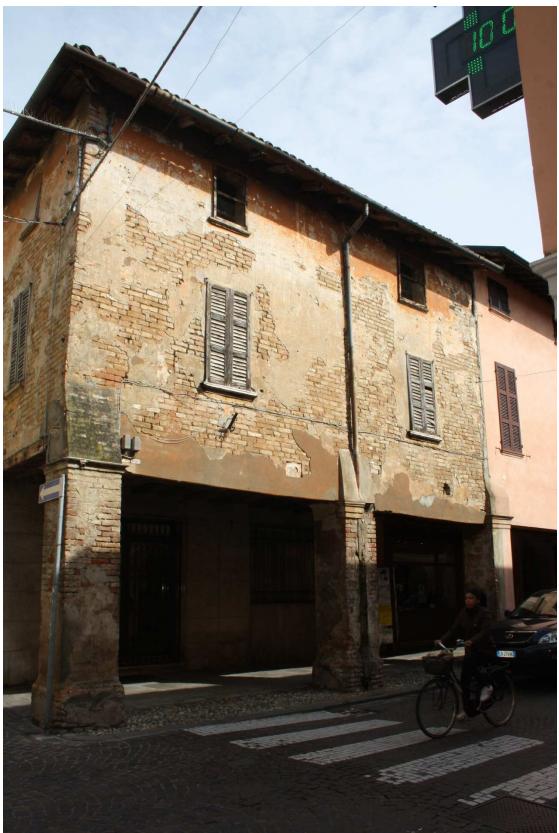
VISTA LATO SUD-EST

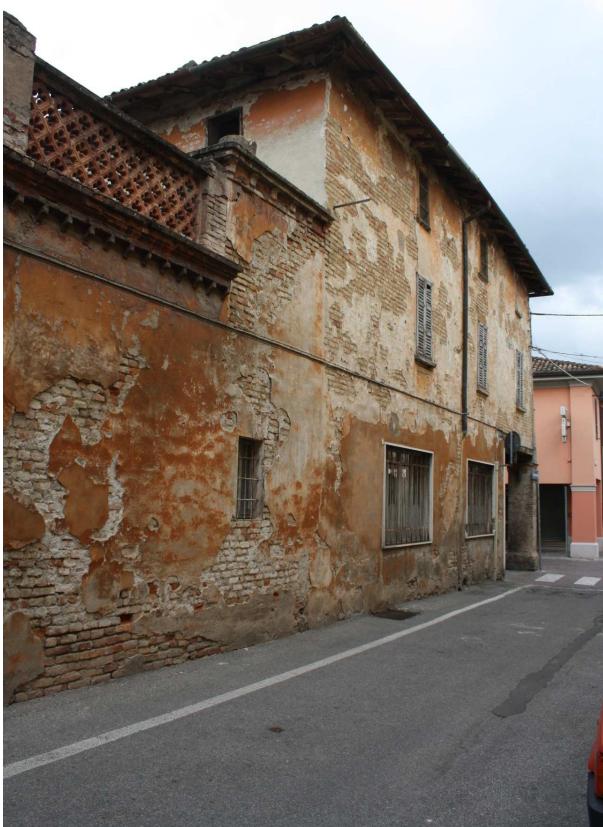
VISTA LATO SUD OVEST

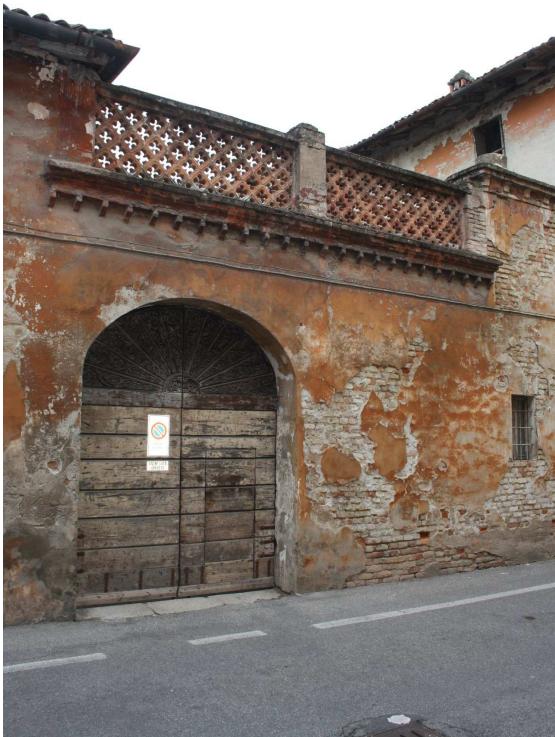
VISTA LATO SUD-OVEST

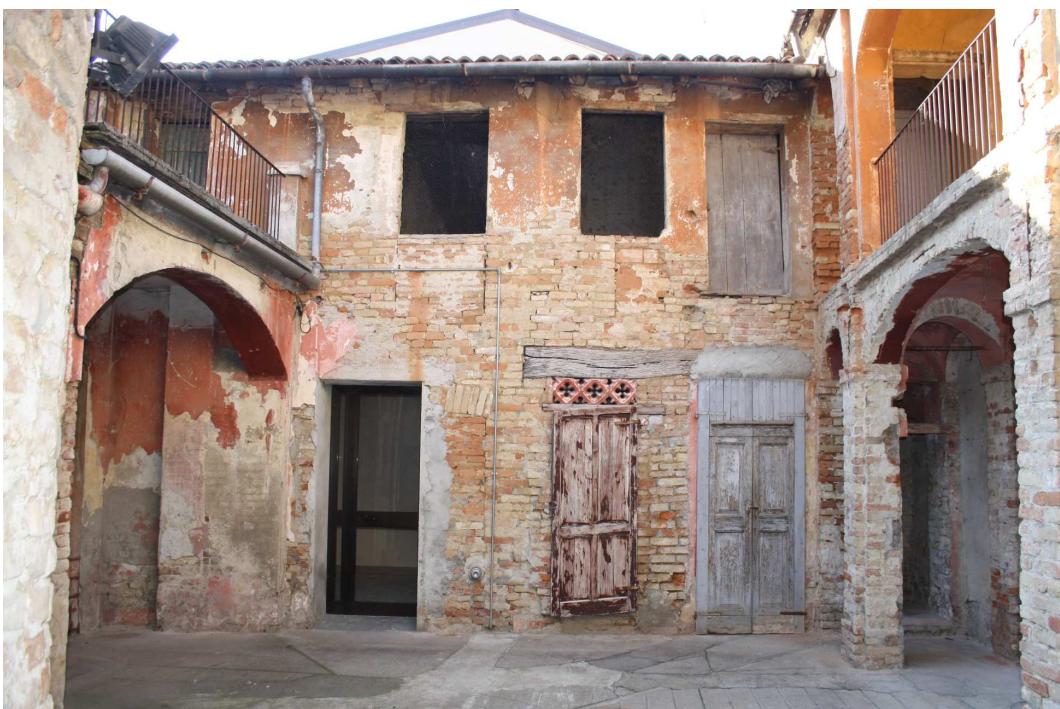
VISTA INTERNA LATO NORD OVEST

Anche i prospetti che si affacciano sul cortile interno evidenziano identiche situazioni di degrado.

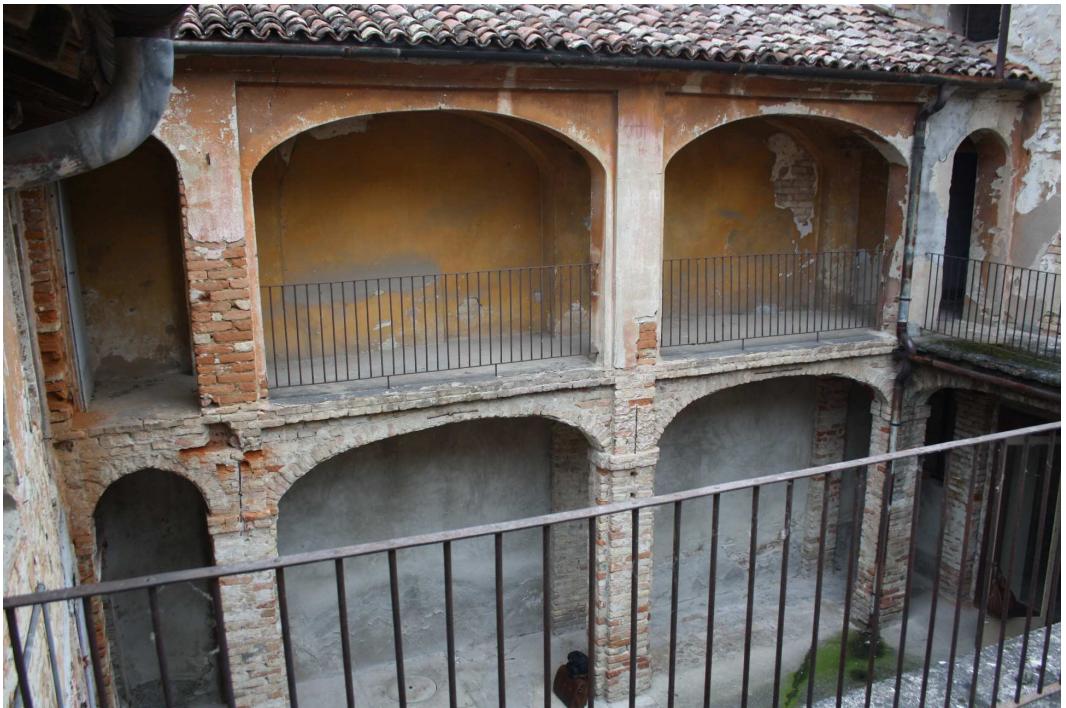
VISTA INTERNA LATO NORD EST
